DENKMALPFLEGE
IN DER
STADT BERN

1997-2000

Herausgegeben
von Bernhard Furrer

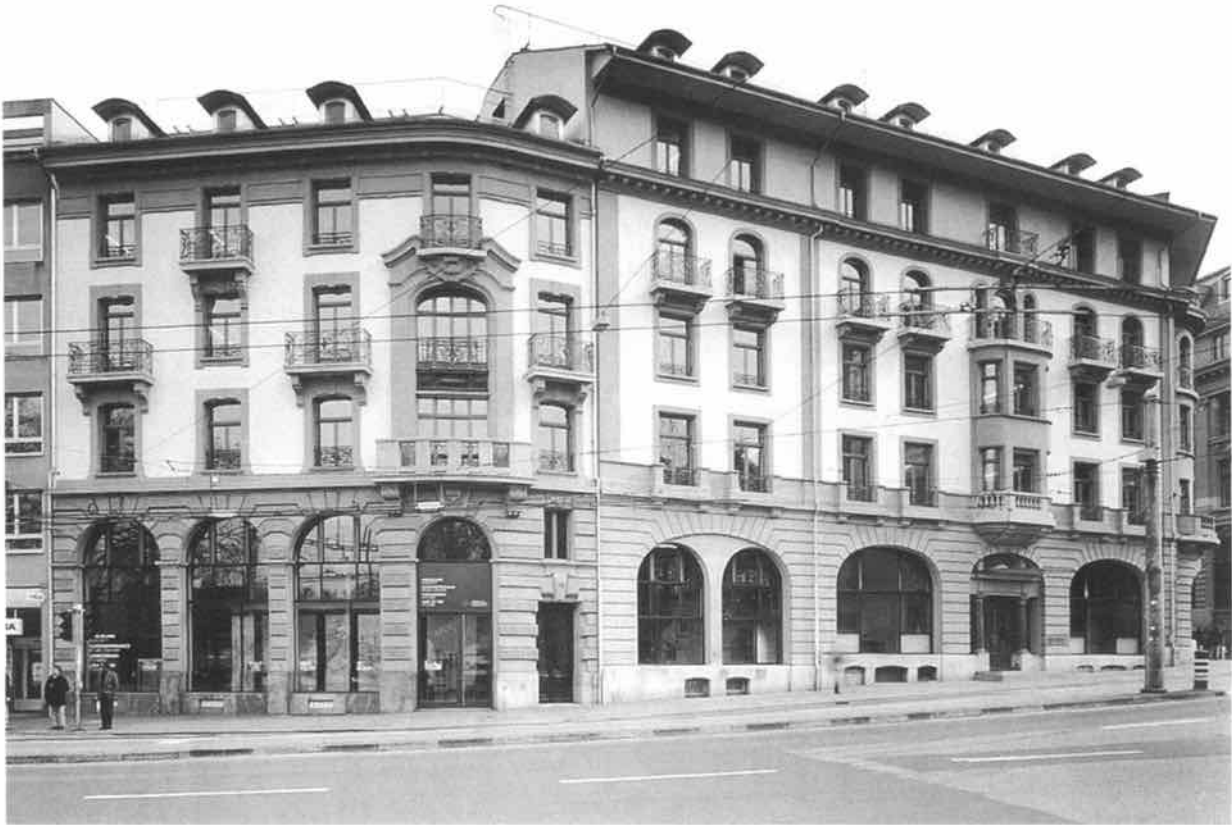
Bollwerk 27, 29:
Die beiden Hauptfassaden.

rung wenig sinnvoll. Die Hauptfassaden beider Häuser wurden mit Zugankern sehr aufwändig in die Gebäudestruktur zurückgebunden, nachdem sie einer Überprüfung hinsichtlich neuer Normen bei Erdbebeneinwirkung nicht zu genügen vermochten.⁶⁸ Die Renovation der Sandsteinelemente bewegte sich im Rahmen konventioneller Flick- und Ersatzarbeiten. Auf das vorgesehene Überarbeiten der Rustika-Bänderung am Erdgeschoss wurde verzichtet.

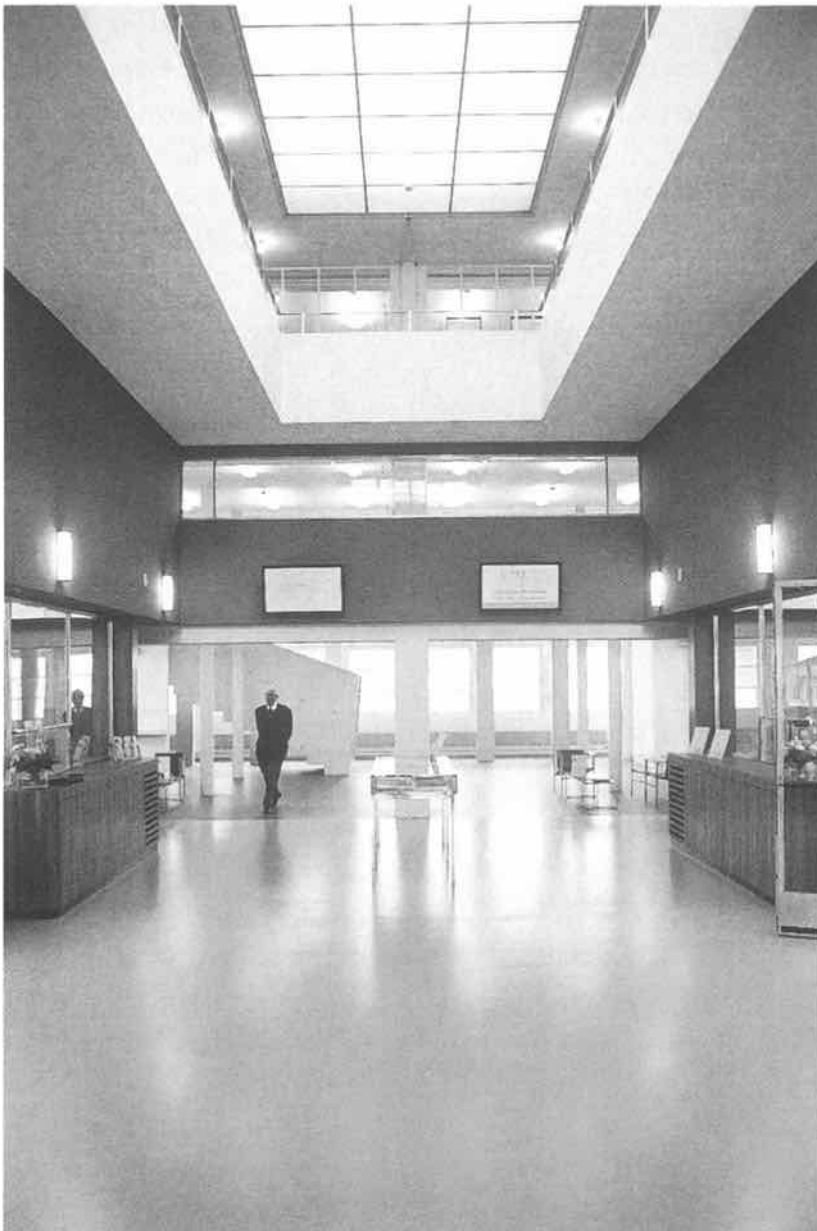
*Hallwylstrasse 15:
Neuer Durchgang zum
Büchermagazin anstelle der
früheren Ausleihe.*

Die Oberflächen des Eingangstrakts wurden renoviert. Erhalten werden konnten der ursprüngliche Eingang und Windfang mit den feingliedrigen Metallarbeiten aus Anticorodal. Die speziell für die Landesbibliothek entwickelten Leuchten wurden sowohl im Eingangsbereich wie im Raum der ehemaligen Ausleihe weitgehend originalgetreu rekonstruiert.

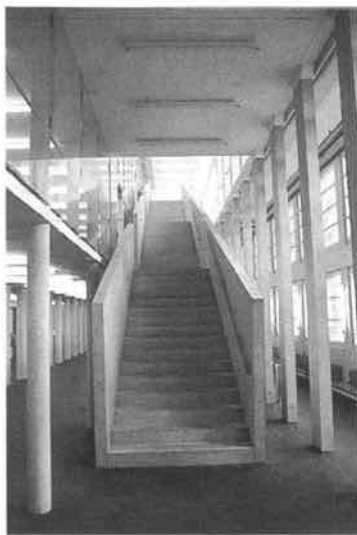
*Hallwylstrasse 15:
Die neue Kaskadentreppe
im ehemaligen Bücher-
magazin.*

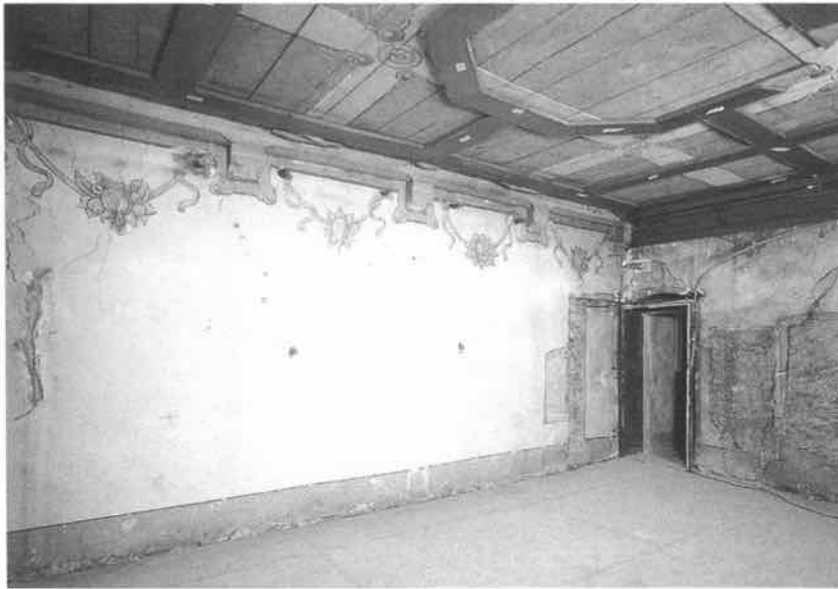
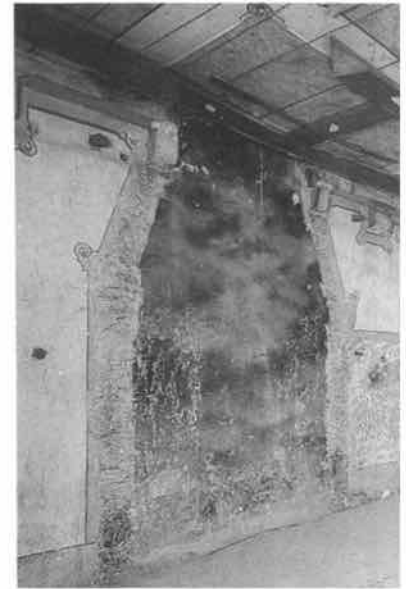
*Herrengasse 19:
Unter der Südzimmer-
Vertäferung des
zweiten Obergeschosses
erhaltene Dekorations-
malereien der älteren
gemalten Raumausstattung,
um 1660–1680; rechts
derselbe Raum mit Blick-
richtung Süden – aufgrund
der reichen dekorativen
Bemalung der Wände, der
gemalten Felderdecke und
des erhaltenen Umrisses des
ehemals grossen offenen
Kamins als Festsaal zu
deuten.*

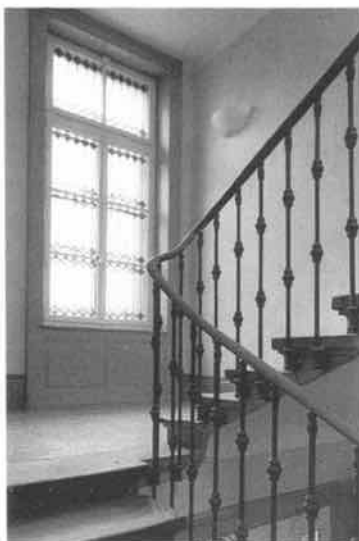
*Sulgenbachstrasse 5:
Treppenhaus mit restaurierter
Marmorwandmalerei.*

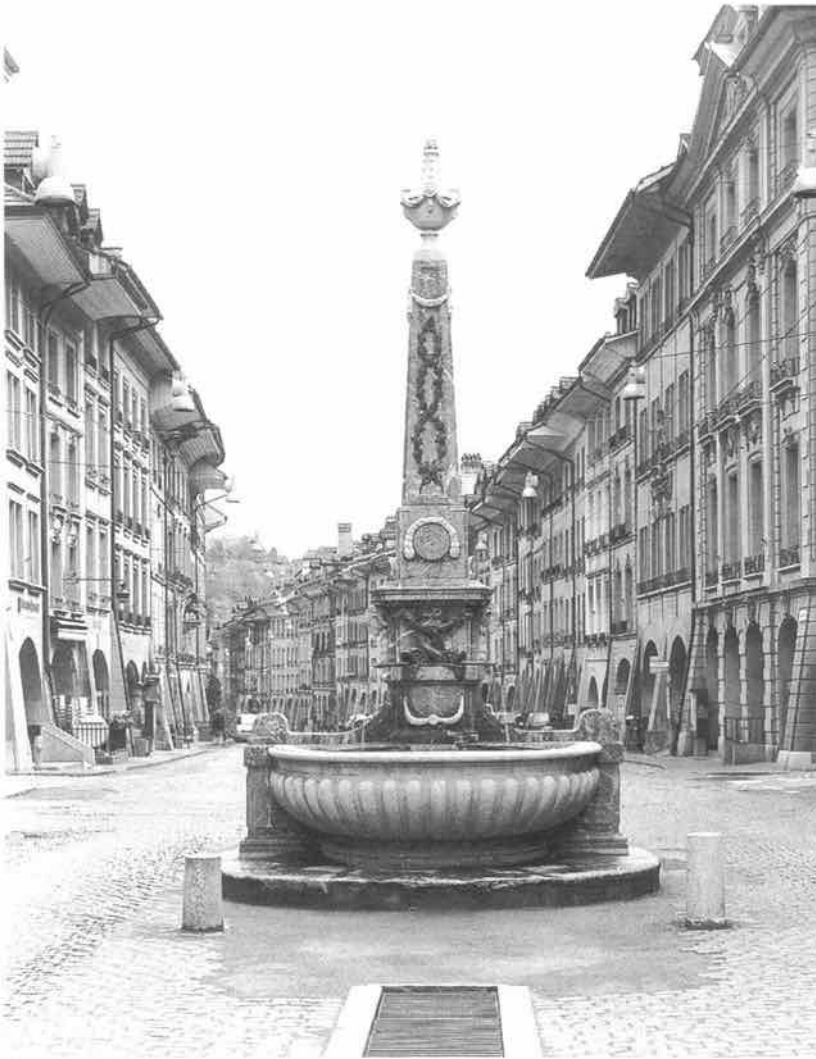
Kreuzgass-Brunnen von 1778/79 nach Reinigung und Wiederversetzen am alten Standort.

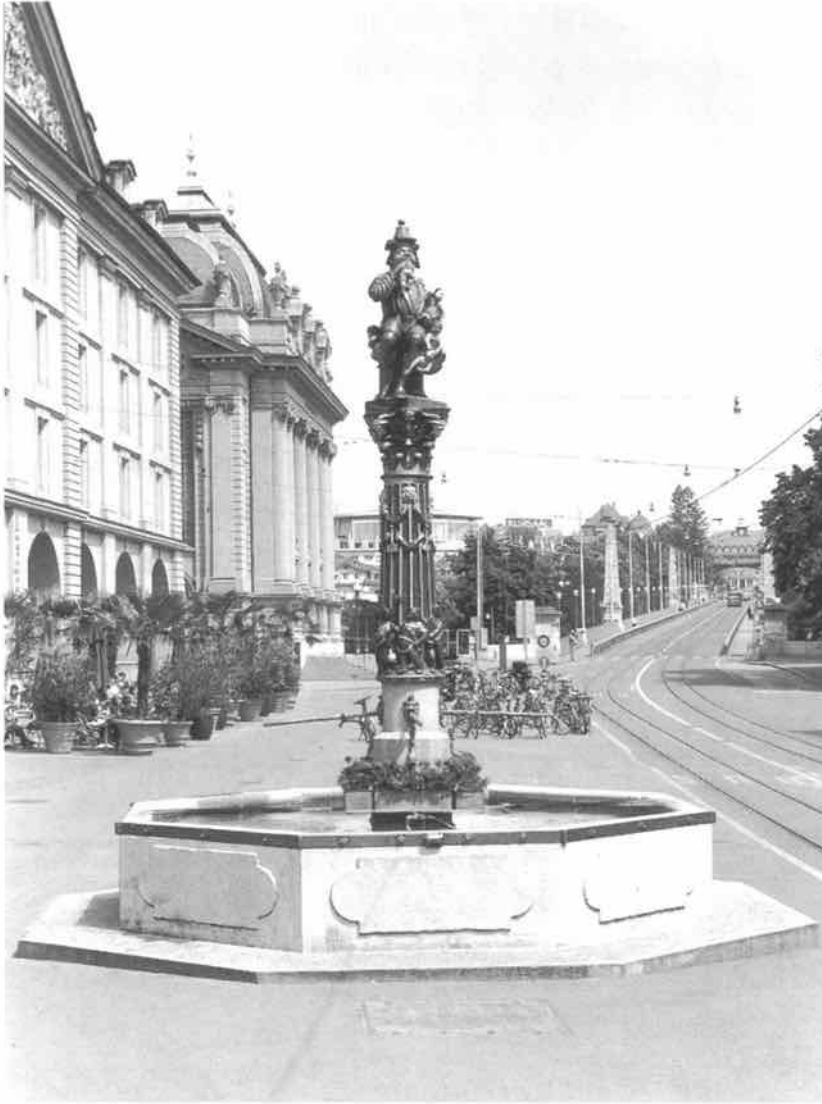
*Kindlifresser-Brunnen:
Nach der Versetzung.*

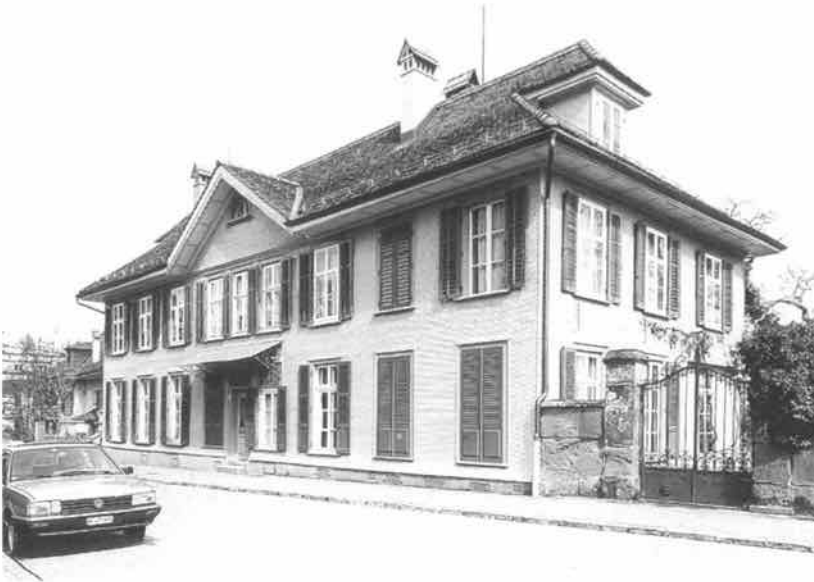
*Alpeneggstrasse 14:
Strassenansicht nach der
Fassadenrestaurierung.*

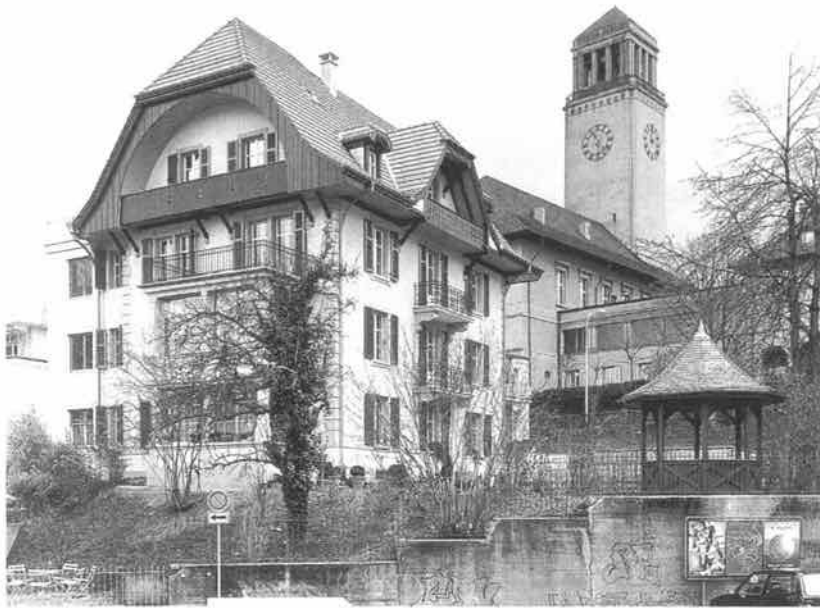
*Hopfgut,
Munzingerstrasse 17:
Restauriertes
Gebäudeäusseres mit
rekonstruierter Dachform
und neu erstelltem,
unpassendem Anbau.*

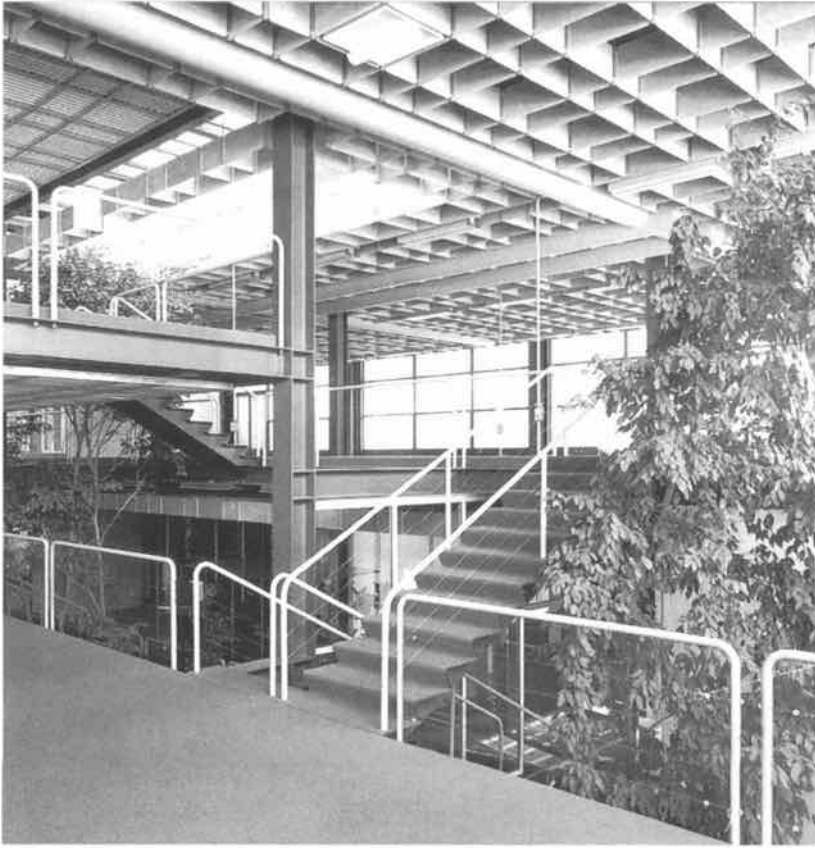
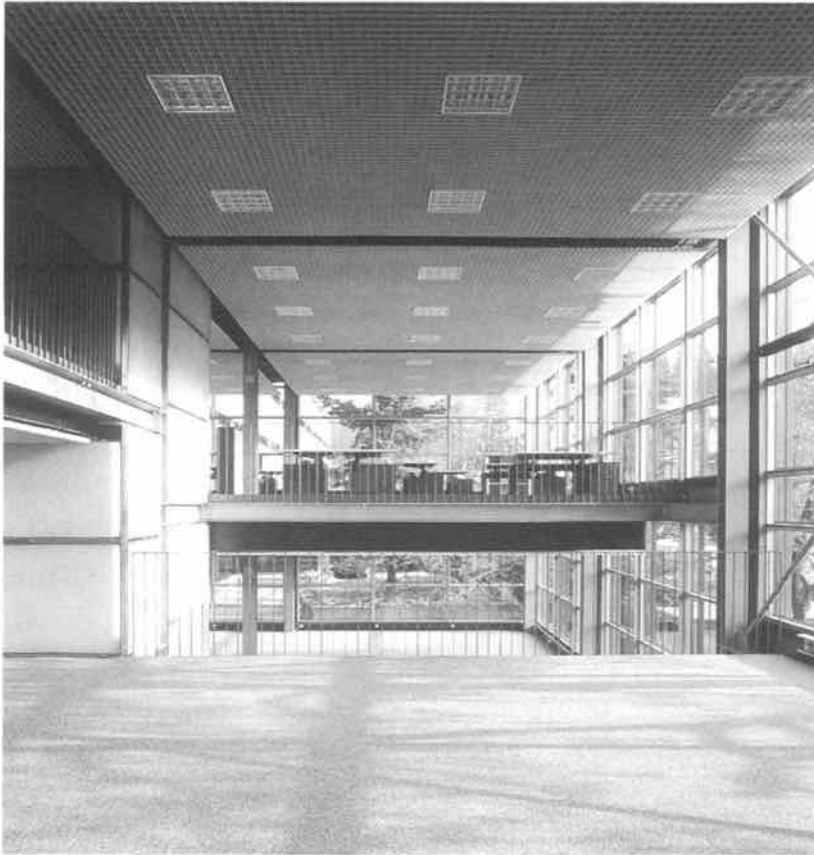
*Weltpoststrasse 17:
Innenraum vor und nach
dem Umbau.*
